# BESIKTNINGS PROTOKOLL

## Anticimex Trygghetsavtal

MALMÖVÄGEN 72

2017-07-25

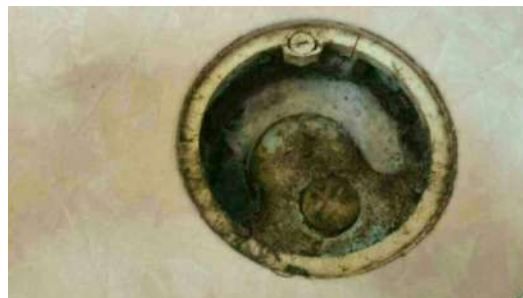
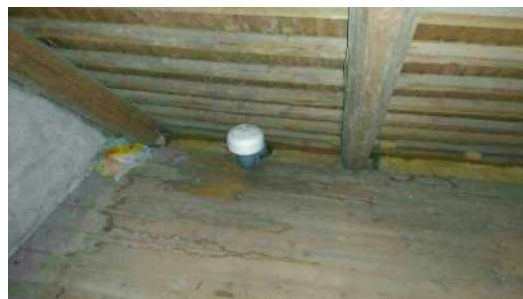
**Åtgärd:** Äldre golvbrunnar ska enligt branschregler bytas vid framtida renovering.
- (1) **Övriga utrymmen / Vind**  
Underlagstak / bjälkar  
**Orsak:** Avluftare slutar på vind.

**Åtgärd:** Läs igenom faktablad om vind på Mina sidor eller [www.anticimex.com/faktablad](http://www.anticimex.com/faktablad)

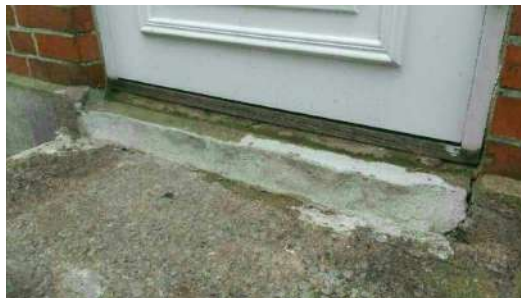
- (1) **Övriga utrymmen / Utvändigt**  
Fönster/dörrar  
**Orsak:** Plåtar vid dörr saknas eller är bristfälligt utförda.  
**Åtgärd:** Det rekommenderas att kontakt tas med fackman för åtgärd/bedömning av lämplig åtgärd.
